Typische Chloridverteilung an Stützenfüßen in Parkhäusern und Tiefgaragen

Veröffentlicht im Tagungsband:
5. Kolloquium Verkehrsbauten 2012
Technische Akademie Esslingen (TAE)

Dipl.-Ing. (FH) Dennis Ziegler
Institut für Bautenschutz, Baustoffe und Bauphysik
Dr. Rieche und Dr. Schürger GmbH & Co. KG,
Fellbach, Deutschland

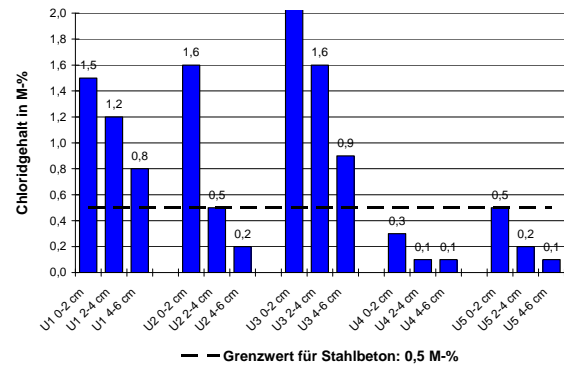
Abb.3: Typische Chloridverteilung (beispielhaft zusammengestellte Messwerte verschiedener Objekte).

Die übliche Verteilung von Chloridgehalten über den Betonquerschnitt entspricht den in Abbildung 3 beispielhaft dargestellten Profilen mehrerer Bauteile verschiedener Objekte. So findet man in der äußeren, 2 cm dicken Schicht üblicherweise die höchsten Werte, die mit zunehmender Tiefe (2-4 cm, 4-6 cm) meist deutlich abnehmen.

Auf Basis der Ergebnisse der tiefengestaffelten Einzelproben kann dann die Chloridverteilung im Bauteil an der Entnahmestelle ermittelt werden. Hierbei bietet sich die kombinierte Darstellung in Tabellenform und Diagrammform (Abbildung 3) an. In die Tabellen können beispielsweise weitere Schadensdiagnosen an der Untersuchungsstelle eingetragen werden (z. B. augenscheinlicher Zustand, Karbonatisierungstiefe, etc), so dass ein Überblick über den Gesamtzustand des Betons möglich ist. Wird eine reine Chloriduntersuchung in großer Anzahl durchgeführt, bietet sich die Darstellung als Grafik an, da hier schnell ein Überblick über die Chloridverteilung im Bauteil oder in der Konstruktion ermöglicht wird.

Aus vielen untersuchten Objekten ergibt sich ein nach innen abnehmender Chloridgehalt, wie in Abbildung 3 dargestellt. Vielfach wurde in der Vergangenheit jedoch von uns auch beobachtet, dass eine andersartige Chloridverteilung vorliegen kann, nämlich die in Abbildung 7 gezeigte Verteilung. Hieran wird deutlich, dass die höchsten Chloridgehalte nicht zwangsläufig in den äußeren Zentimetern anzutreffen sind, sondern in tieferen Betonzone. Diese Verteilung tritt häufig bei unbeschichteten Betonböden auf, sie kann aber auch an Stützenfüßen und an Wandsockeln auftreten. Diese Verteilung ist auf einen "Auswascheffekt" zurück zu führen. Bei hoher Wasserbelastung in denjenigen Jahreszeiten, in denen keine Tausalz-Belastung vorliegt, kommt es zu einer Auswaschung der Chloride in der oberflächennahen Betonzone. Solche Auswaschungen werden dann hauptsächlich an solchen Stützensseiten vorgefunden, die zu den Hauptfahrgassen orientiert sind und sich nahe der Einfahrt befinden. Auch eine regelmäßige intensive Nassreinigung kann einen solchen Auswascheffekt nach sich ziehen.

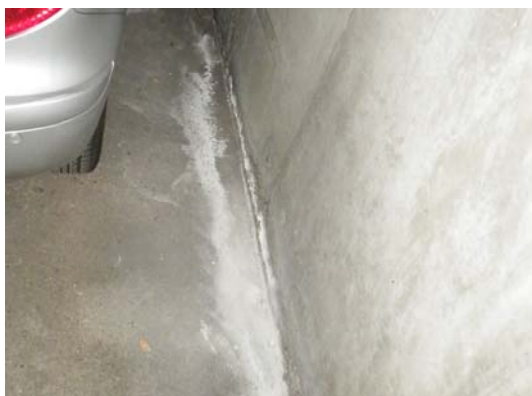
Abb.4: Salzränder, infolge einer Pfützenbildung an einem Wandsockel.

sen meistens sichtbare Feuchteränder. Wird die Untersuchung im Winter durchgeführt, können die Pfützen auch bei abgetrocknetem Zustand anhand von Salzrändern (Abbildung 4) deutlich lokalisiert werden. Oftmals hilft auch ein Vor-Ort-Termin an einem Regentag, oder noch besser, an einem Tag mit Schneematsch.

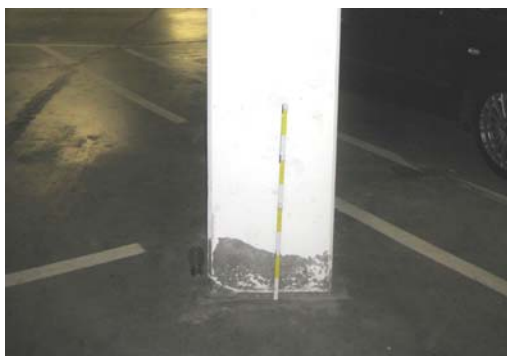
Abb.6: Abblätterungen des Anstrichs an einem Stützenfuß.

Bei dem in Abbildung 6 gezeigtem Zustand allerdings erübrigt sich die Frage, wie die Chloride in die Stützen gelangen konnten, weil der Anstrich im hoch belasteten Bereich bereits nicht mehr vorhanden war. Oftmals werden ungeeignete Anstriche sehr schnell durch Wasser-, Schmutz- und Salzbelastung geschädigt – im Gegensatz zu fachgerechten Oberflächenschutzsystemen. Solche Anstrichabblätterungen legen immer den Verdacht auf eine hohe Chloridbelastung nahe.

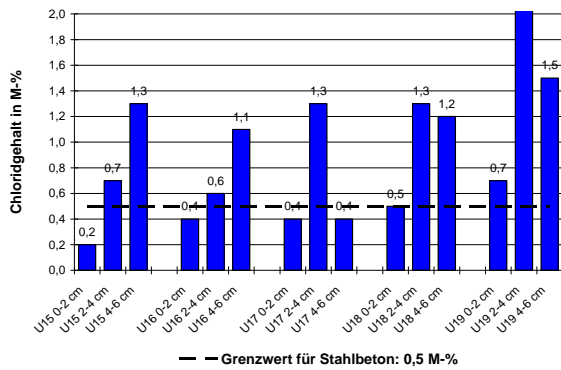
Abb.7: Chloridverteilung mit Auswascheffekt (beispielhaft zusammengestellte Messwerte verschiedener Objekte).

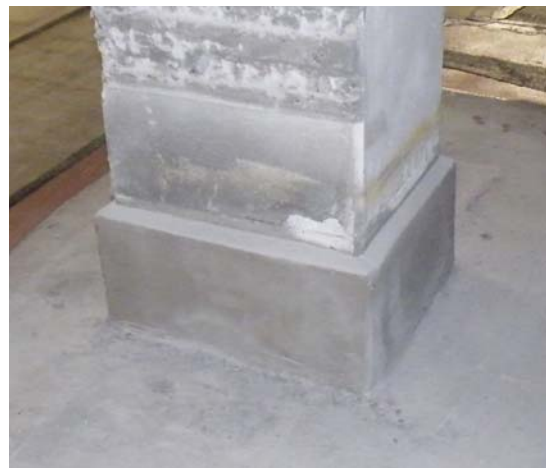
Abb.8: Aufbringen eines "Chloridreservoirs" am Stützenfuß durch eine zusätzliche Betonschicht.

In vielen Fällen kann es auch sinnvoll sein, zusätzlich zum Betonabtrag ein sogenanntes "Chloridreservoir" um den Stützenfuß herum auszubilden. Dies geschieht durch eine zusätzliche Betonschicht um den Stützenfuß herum (Abbildung 8) Werden verbleibende Chloride im Altbeton belassen, so werden diese im Laufe der Zeit in den neuen chloridfreien Beton diffundieren. Der

Chloridgehalt im Altbeton nimmt damit also ab. Voraussetzung ist eine funktionsfähige Abdichtung, die verhindert, dass neue Chloride von außen in das Chloridreservoir eingetragen werden. Eine solche Maßnahme muss vom Sachkundigen Planer konzipiert werden.
